**BUDOWA ŚCIEŻKI EDUKACYJNEJ WRAZ Z INFRASTRUKTURĄ TURYSTYCZNĄ
WOKÓŁ STAWU W PIECKACH**

PROJEKT BUDOWLANY
TOM II
Rozdział 4 Zieleń

BUDOWA ŚCIEŻKI EDUKACYJNEJ WRAZ Z INFRASTRUKTURĄ TURYSTYCZNĄ WOKÓŁ STAWU W PIECKACH

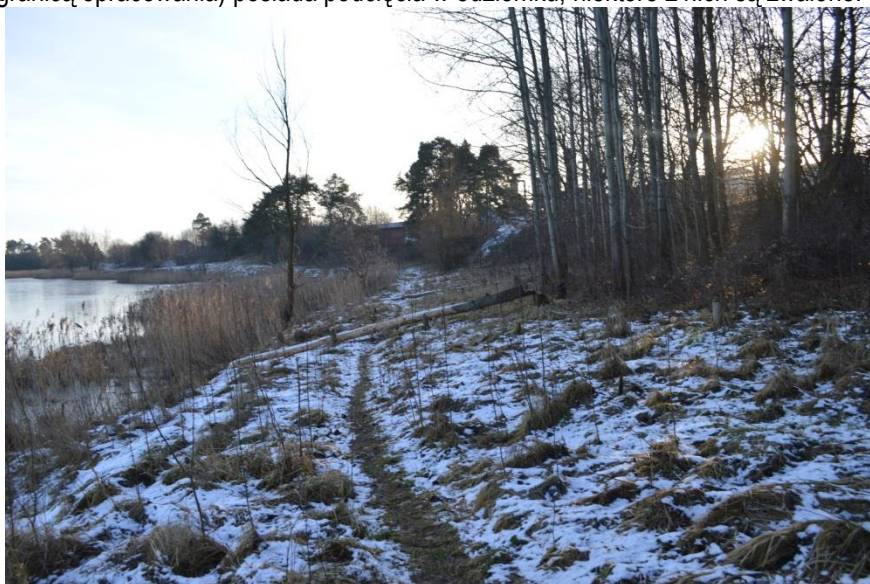
Zdj.1. Drzewo zwalone dzięki działalności bobrów (drzewo rosnące poza granicą opracowania, zwał do usunięcia- kolizja z projektowaną ścieżką; źródło własne)

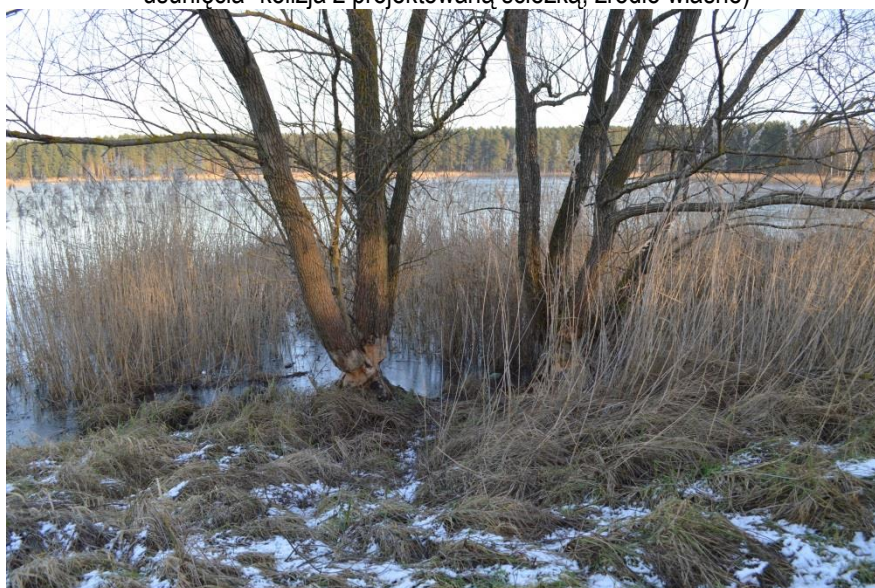
Zdj. 2. Działalność bobrów tuż przy samym zbiorniku (obszar poza zakresem opracowania, centralna część stawu w okolicy ulicy 22 Stycznia; źródło własne)

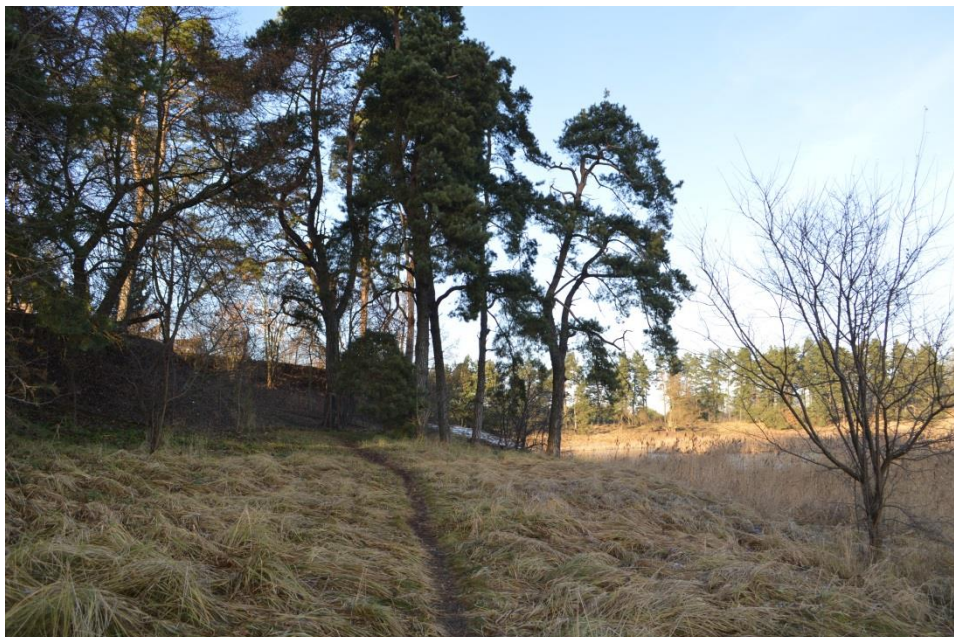
Zdj.3. Sosny o numerach inwentaryzacyjnych 70-75, po prawej stronie śliwa tarnina o numerze 69 [źródło własne]

70.	Sosna zwyczajna	<i>Pinus sylvestris</i>	156	12	10	Pokrój rozłożysty	Do zachowania
71.	Sosna zwyczajna	<i>Pinus sylvestris</i>	180	10	8	Pokrój rozłożysty, usunąć martwą gałąź	Zabiegi pielęgnacyjne- usunięcie posuszu

72.	Sosna zwyczajna	<i>Pinus sylvestris</i>	130	12	6	Pokrój strzelisty	Do zachowania
73.	Sosna zwyczajna	<i>Pinus sylvestris</i>	111	12	5	Pokrój strzelisty	Do zachowania

74.	Sosna zwyczajna	<i>Pinus sylvestris</i>	129	14	6	Pokrój strzelisty	Do zachowania
75.	Sosna zwyczajna	<i>Pinus sylvestris</i>	143	14	6	Pokrój strzelisty	Do zachowania

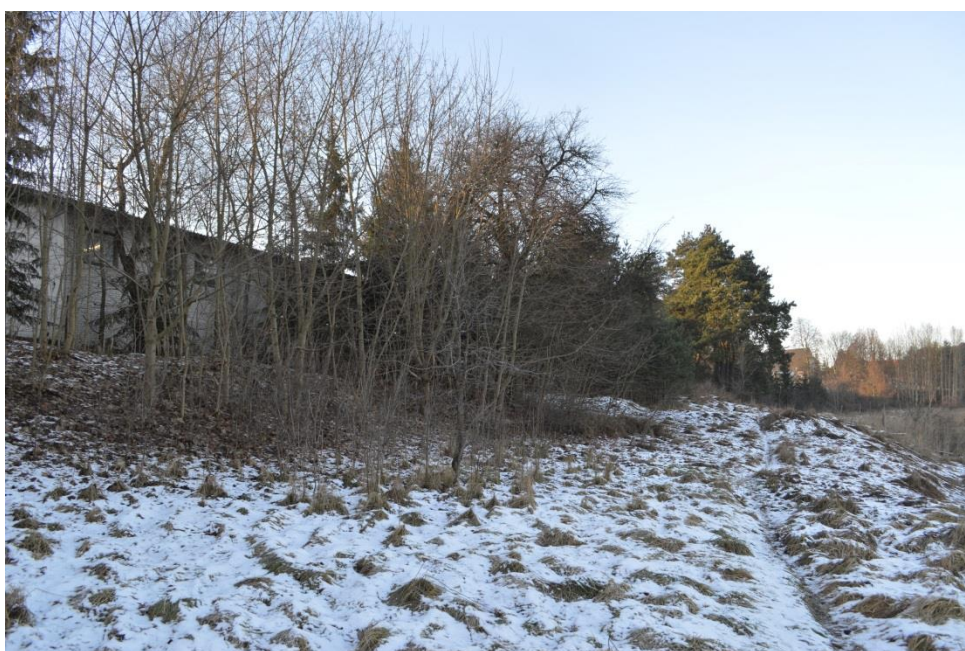
Zdj.4. Skupisko klonów zwyczajnych ujętych numerem inwentaryzacyjnym 55 (po lewej stronie, źródło własne)

54.	Sosna zwyczajna	<i>Pinus sylvestris</i>	184	12	7		Do zachowania
55.	Skupisko klonów zwyczajnych	<i>Acer platanoides</i>	56,44,43,48,47,30,28,34,48,75,58,48,54,36,32,24,23		40m2	Gęste skupienie drzew, w skupisku występują około 100 sztuk podrostów do lat 10ciu	Do usunięcia ze względu na kolizję z planowanym zagospodarowaniem terenu
